Oppdragsgiver: Gjøvik Kommune  
Oppdragsnavn: VA sanering Vestre Totenveg  
Oppdragsnummer: 634167-03  
Utarbeidet av: Simon O'Rawe  
Oppdragsleder: Åsmund Brandvold  
Dato: 19.11.2024  
Tilgjengelighet: Åpent

# 634167-03 Geotekniske vurderinger, Vestre Totenveg

Gjøvik kommune skal oppgradere VA-anlegget i Vestre Toten veg og noen sidegater. Asplan Viak er engasjert for å utføre detaljprosjektering for tiltaket. Langs Vestre Toten veg går Gjøvikbanen parallelt med veistrekningen. Foreliggende notat utreder fare for områdeskred i henhold til NVEs kvikkleireveileder 1/2019 og presenterer geotekniske vurderinger som er relevante for påvirkning på Gjøvikbanen.

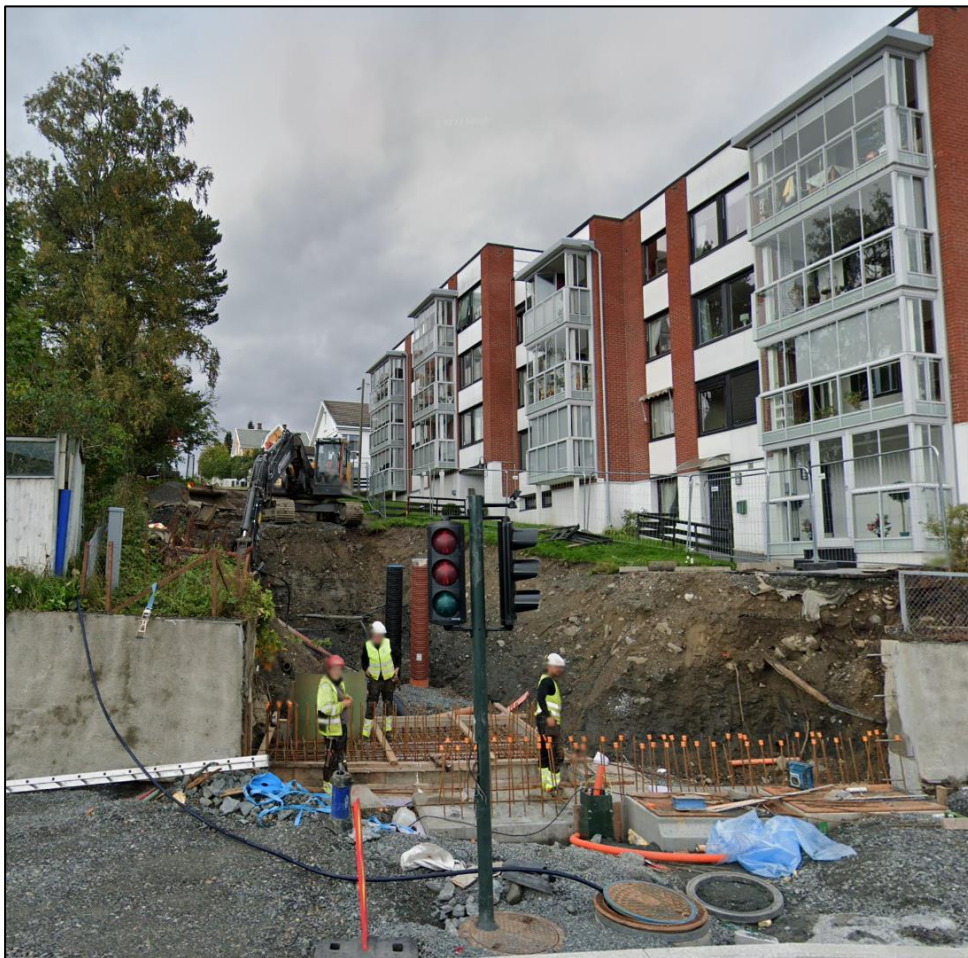
Etappe 1 i prosjektet ble gjennomført i 2023. Innlandet fylkeskommune har informert om at grunnforholdene var som forventet og at de ikke møtte på noen spesielle utfordringer knyttet til grunnarbeid. Figur 3-1 viser et bilde fra anleggsgjennomføringen. Her kan en se at løsmassene fremstår som faste, da det er etablert relativt bratte graveskråninger.

Figur 3-1: Bilde fra anleggsgjennomføring i prosjektets etappe 1
